Piano delle zone soggette a pericoli di
movimenti di versante del Comune di
Mergoscia

Allegato 4.2

StorMe. Catasto degli eventi naturali di frana e caduta sassi

Rapporto no. 11440.07

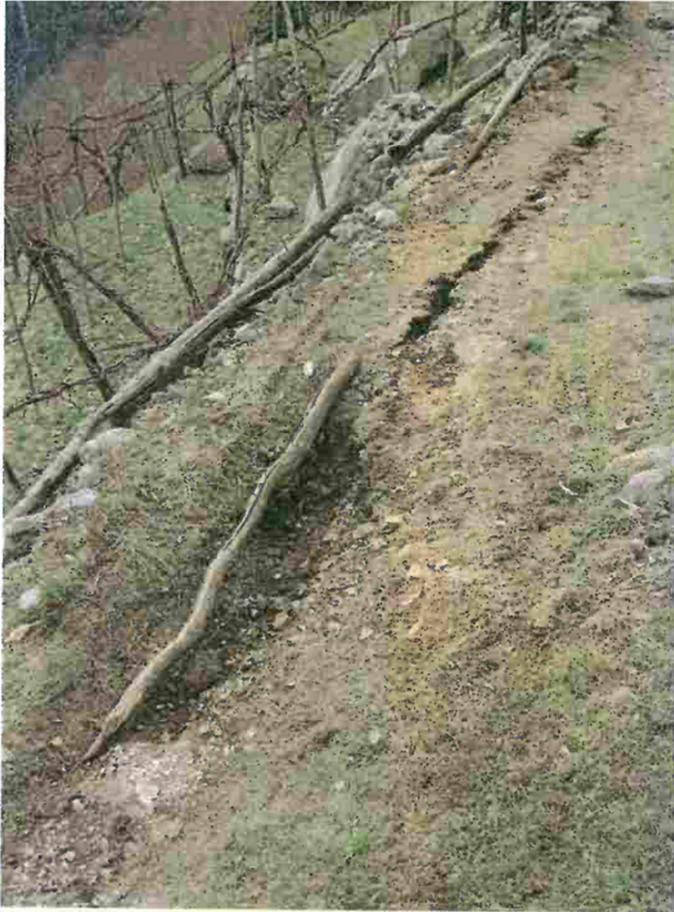
A causa delle persistenti e abbondanti precipitazioni si è aperta una fessura all'altezza del sentiero che proviene da Lissoi con conseguente scivolamento di terreno di circa 20 cm verso valle della parte superiore del pendio. Rotolati anche alcuni sassi del muro a secco ubicato a valle del sentiero. Questi si sono arrestati sul terrazzo immediatamente sottostante. Il fenomeno coinvolge il terreno vegetale e il materiale morenico alterato su morena compatta. Il versante interessato è terrazzato e presenta un'inclinazione media di 32° nel settore superiore e di 41° in quello inferiore. A monte della fessura passa un vecchio canale a cielo aperto che porta l'acqua di due ruscelli da Lissoi in direzione Busada. L'evento è stato innescato dallo straripamento dell'acqua dal canale. (Dati pluviometro di Locarno Monti: 347mm/72h).

1 La frattura nel terreno a monte dello scoscendimento no. 1. Lo spostamento del terreno (ca. 20 cm) ha causato la caduta di alcuni blocchi del muro di sostegno del sentiero.

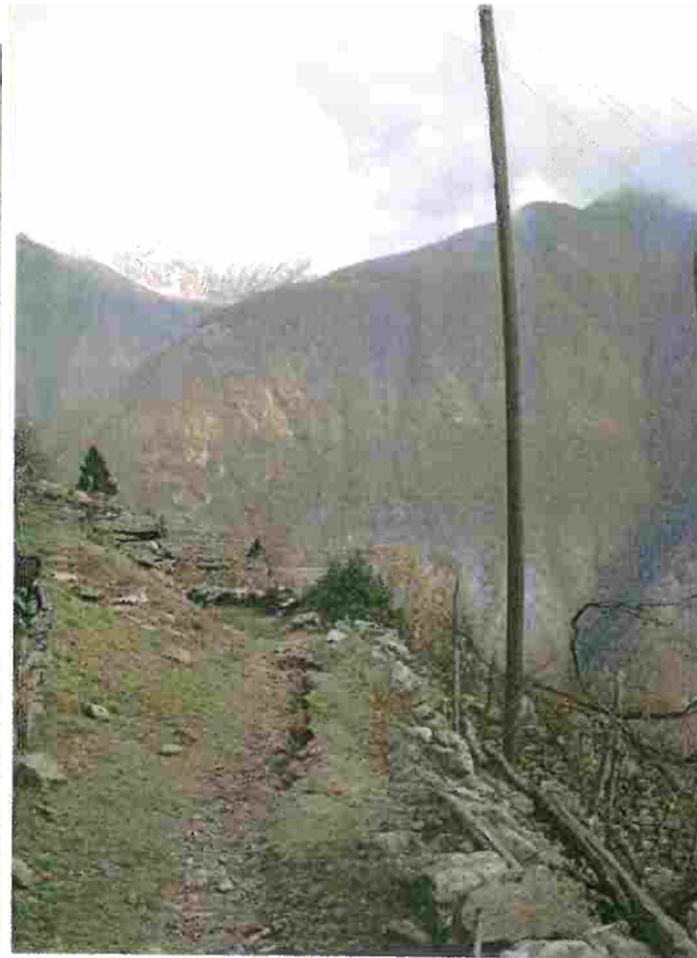
Divelto un palo della linea elettrica presente sul sentiero proveniente da Lissoi.

2 Il movimento ha provocato un'incurvatura del palo della linea elettrica.

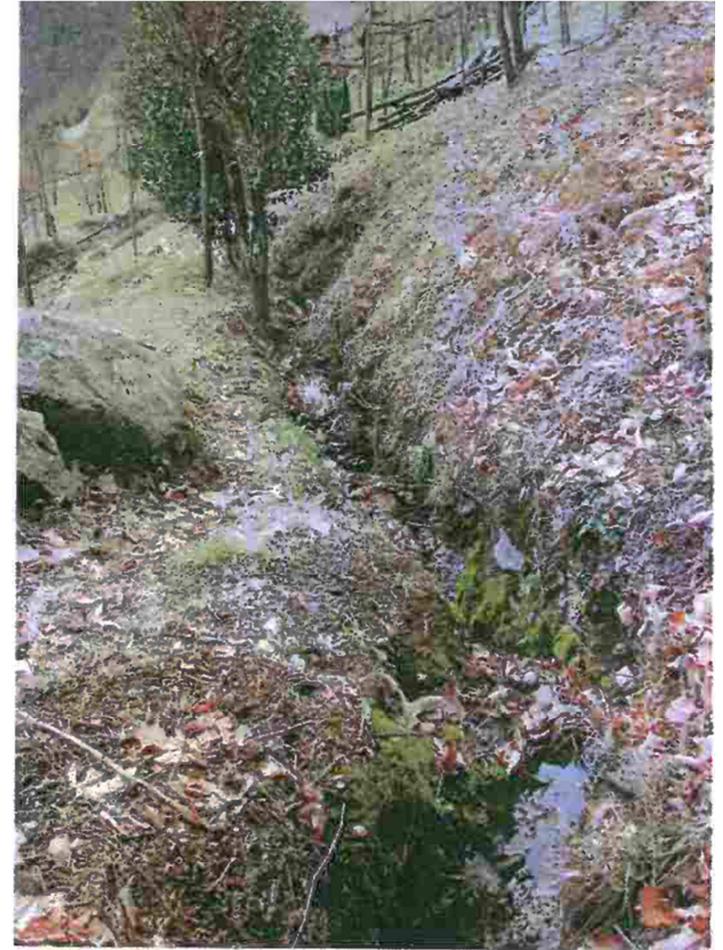
3 Il canale a monte della zona di frana no. 1 da dove un importante quantitativo di acqua è fuoriuscito immettendosi sul terreno sottostante.

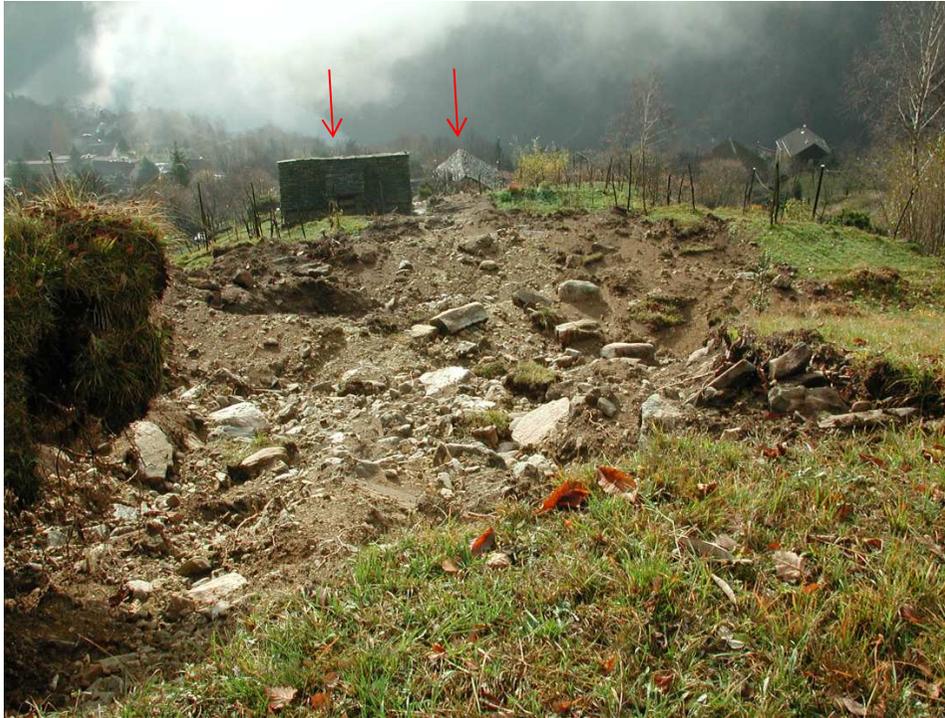
A causa delle persistenti e abbondanti precipitazioni si è verificato uno scivolamento di terreno vegetale e materiale morenico alterato su morena compatta. L'evento si caratterizza per una serie di nicchie di distacco successive nel settore più inclinato (37-40°) di un versante con pendenza media di 31°. Nessuna traccia di afflusso d'acqua superficiale o sotterranea al ciglio del dissesto, ma presenza di una sorgente a quota 800 m s.m., a poca distanza dal rustico coinvolto nel franamento.

20'000.- fr. di danni ad un immobile. 3'000.- fr. di danni al sentiero comunale.
250'000.- fr. di danni alla superficie agricola (terrazze).
Lievi danni a due rustici, al sentiero comunale e danni agricoli.

Lo scoscendimento no. 3 si è sviluppato su una grande superficie ed ha parzialmente coinvolto le due case indicate con la freccia sulla foto.

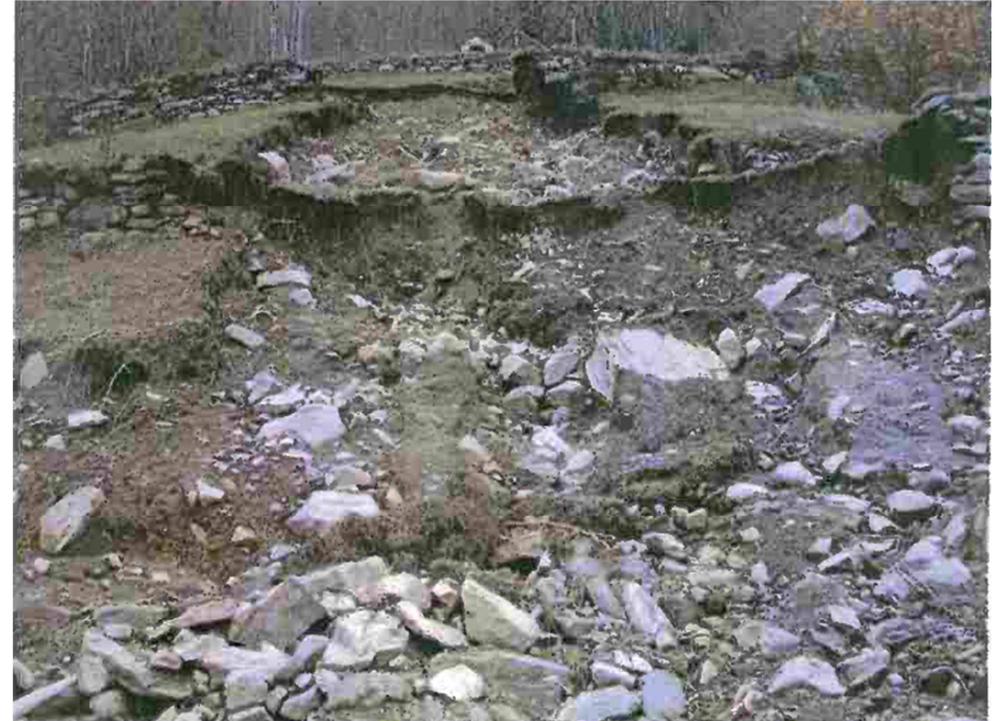
Le nicchie di stacco si sono aperte a monte dei muri di sostegno dei terrazzi.

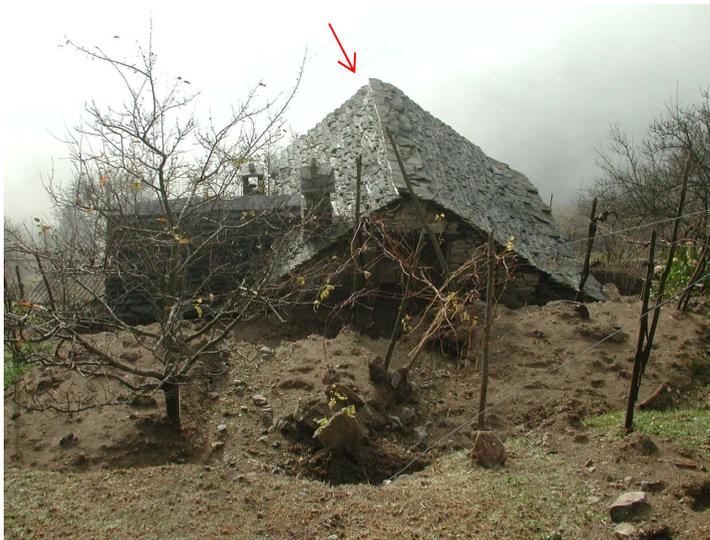
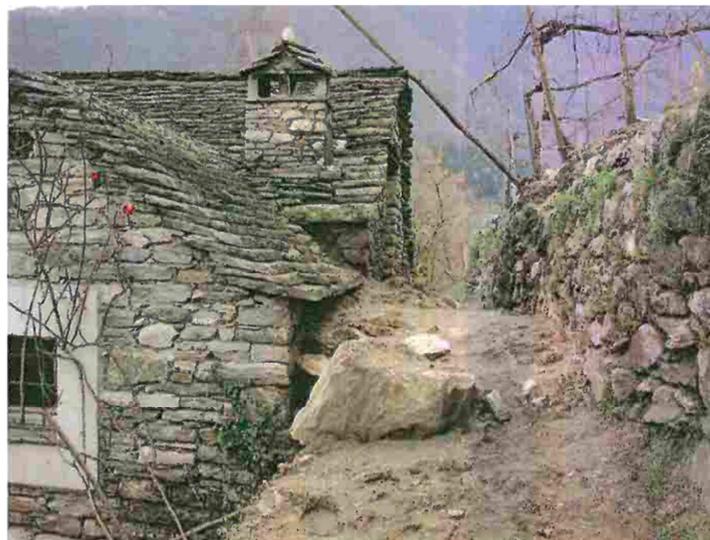
Come si osserva dalla foto il materiale morenico scivolato a valle contiene blocchi di dimensioni notevoli che possono raggiungere $0,25 \text{ m}^3$.

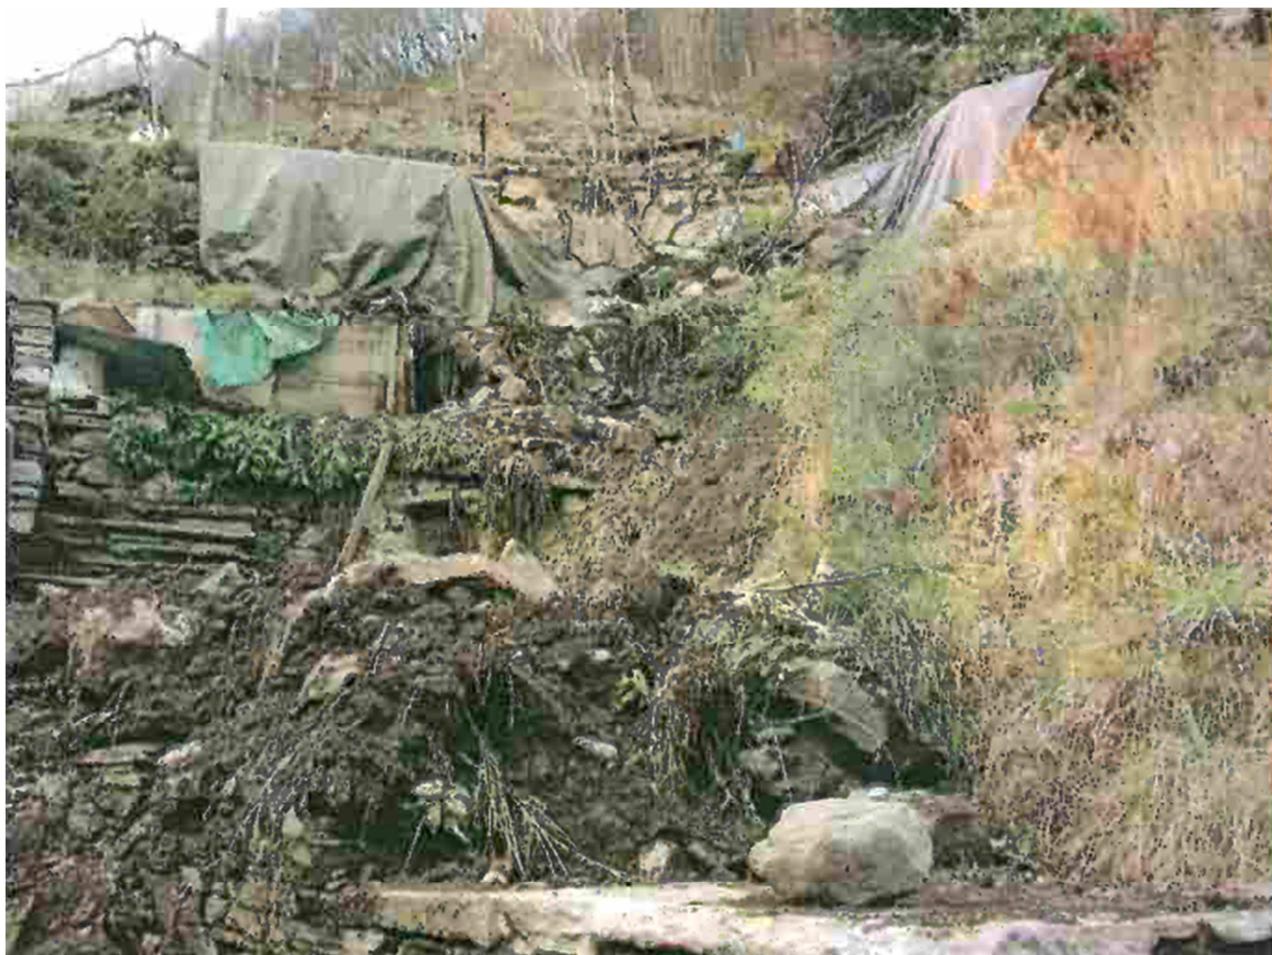
A causa delle persistenti e abbondanti precipitazioni si è verificato un piccolo scivolamento superficiale di terreno. La nicchia di distacco si è formata a monte di un terrazzo situato su un pendio con pendenza media pari a 37°. Importante presenza d'acqua legata a una sorgente. L'evento ha interessato la zona edificabile.

Parzialmente distrutto un muro di sostegno di un terrazzo a lato di un edificio.

Lo scoscendimento no. 2 ha parzialmente distrutto un muro di sostegno di un terrazzo a lato di una casa.

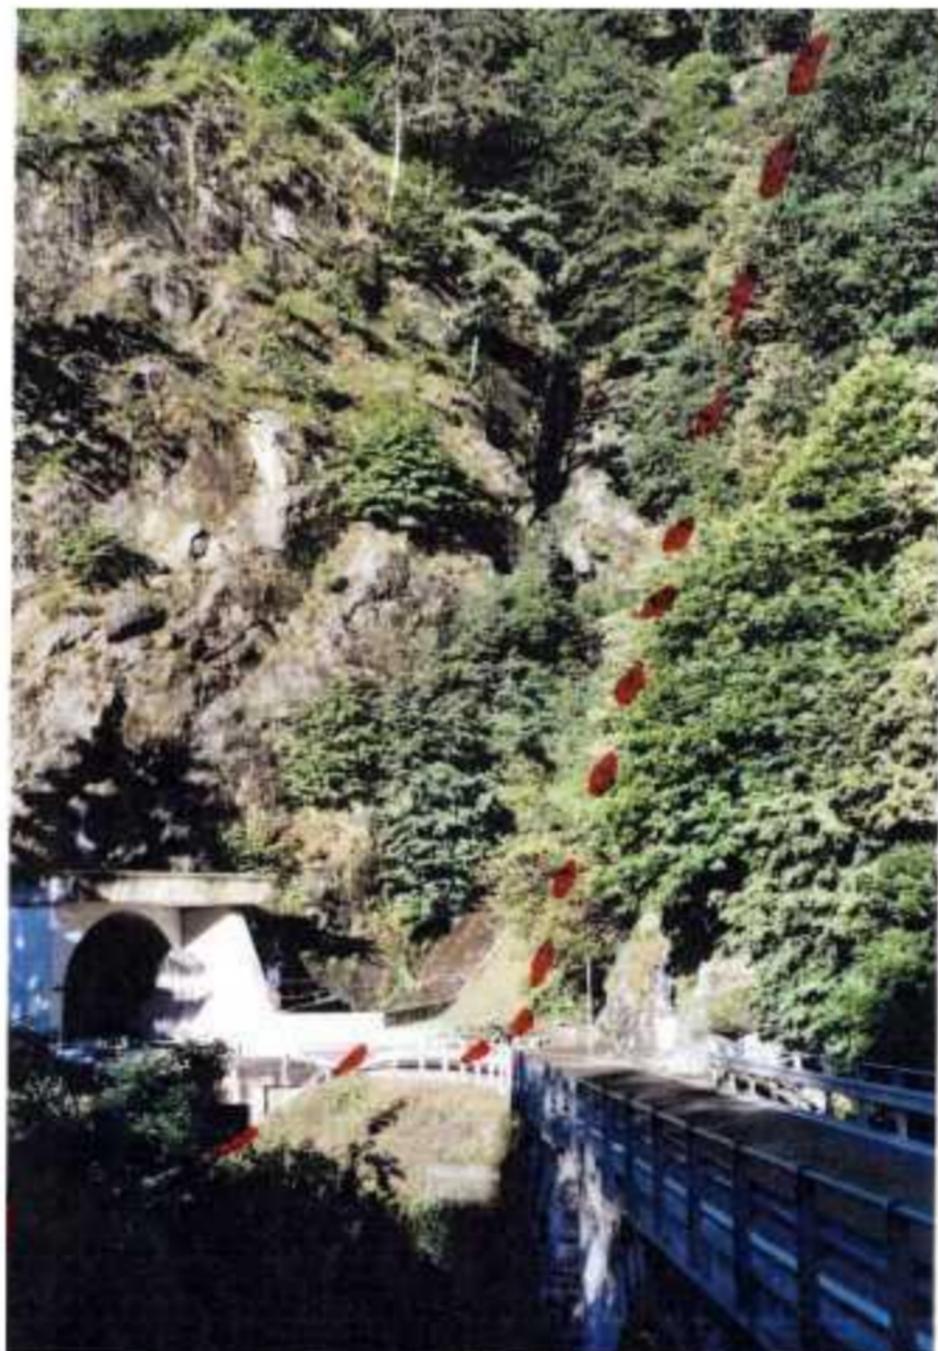
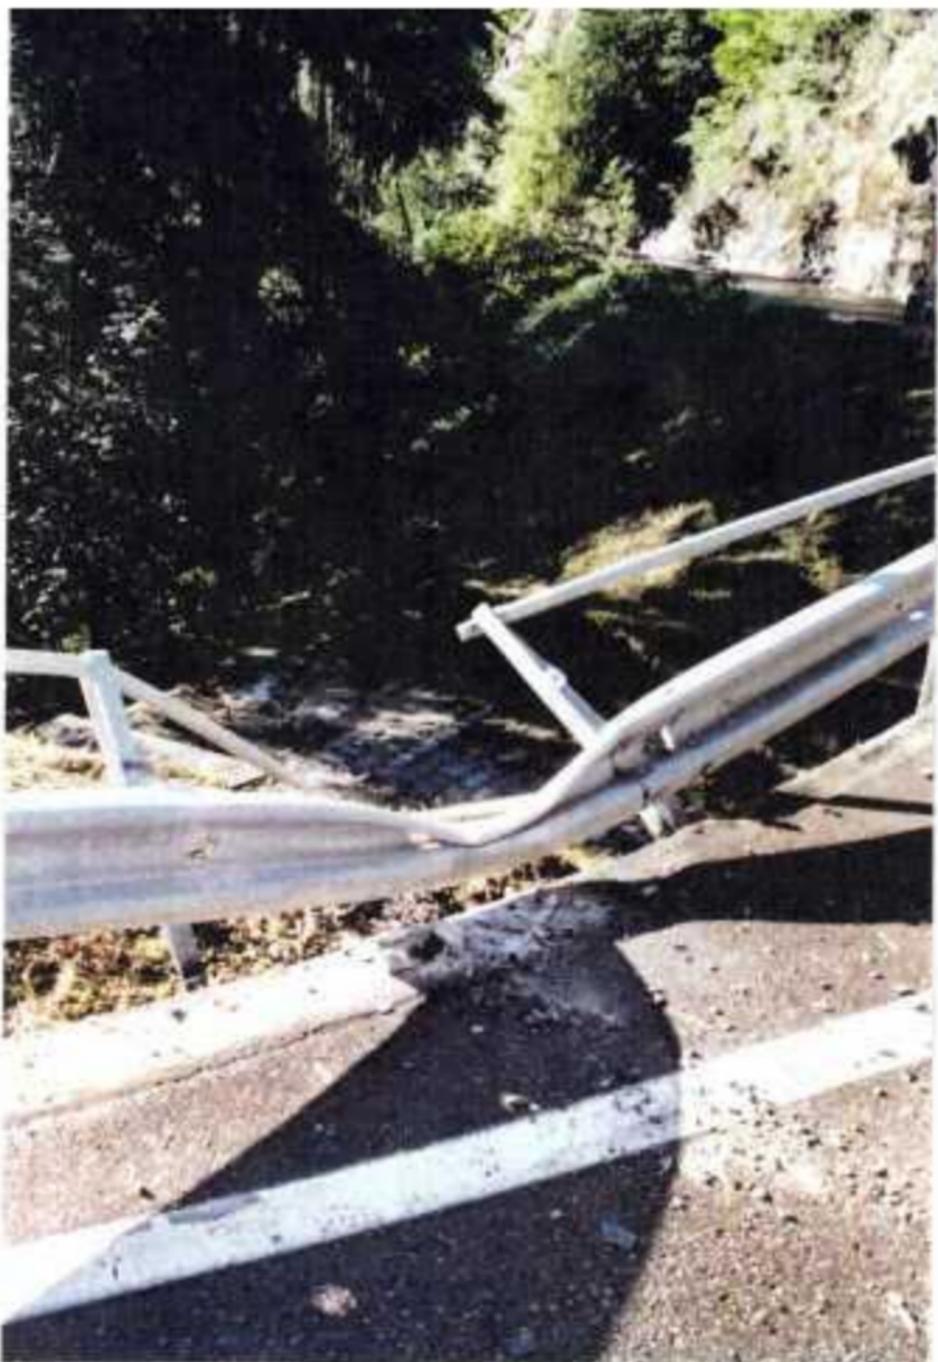
Distacco dal bordo superiore di una parete rocciosa alta circa 40 m e situata circa 150 m sopra la strada cantonale. La parete costituisce il fianco destro di una vallecola impostata lungo una faglia con andamento grossomodo perpendicolare alla strada. Il crollo sembra essere avvenuto per scivolamento planare o a cuneo, ma la zona di stacco non è stata raggiunta. Il materiale, che ha interessato circa una decina di mc, è precipitato per circa 40 m, è stato deviato verso destra nella vallecola e si è incanalato lungo quest'ultima. Buona parte del materiale si è arrestata lungo l'asta. Solo un blocco di 3 mc ha continuato la sua corsa fino alla strada cantonale, l'ha attraversata, ha divelto la barriera di protezione e si è arrestato ca. 20 m più a valle nell'alveo della Valle di Mergoscia.

Colpita la strada cantonale allo sbocco del portale nord della galleria Contra-Mergoscia. Guardrail demolito su circa 10 m di lunghezza e asfalto forato in seguito all'impatto col masso rimbalzato sulla strada.

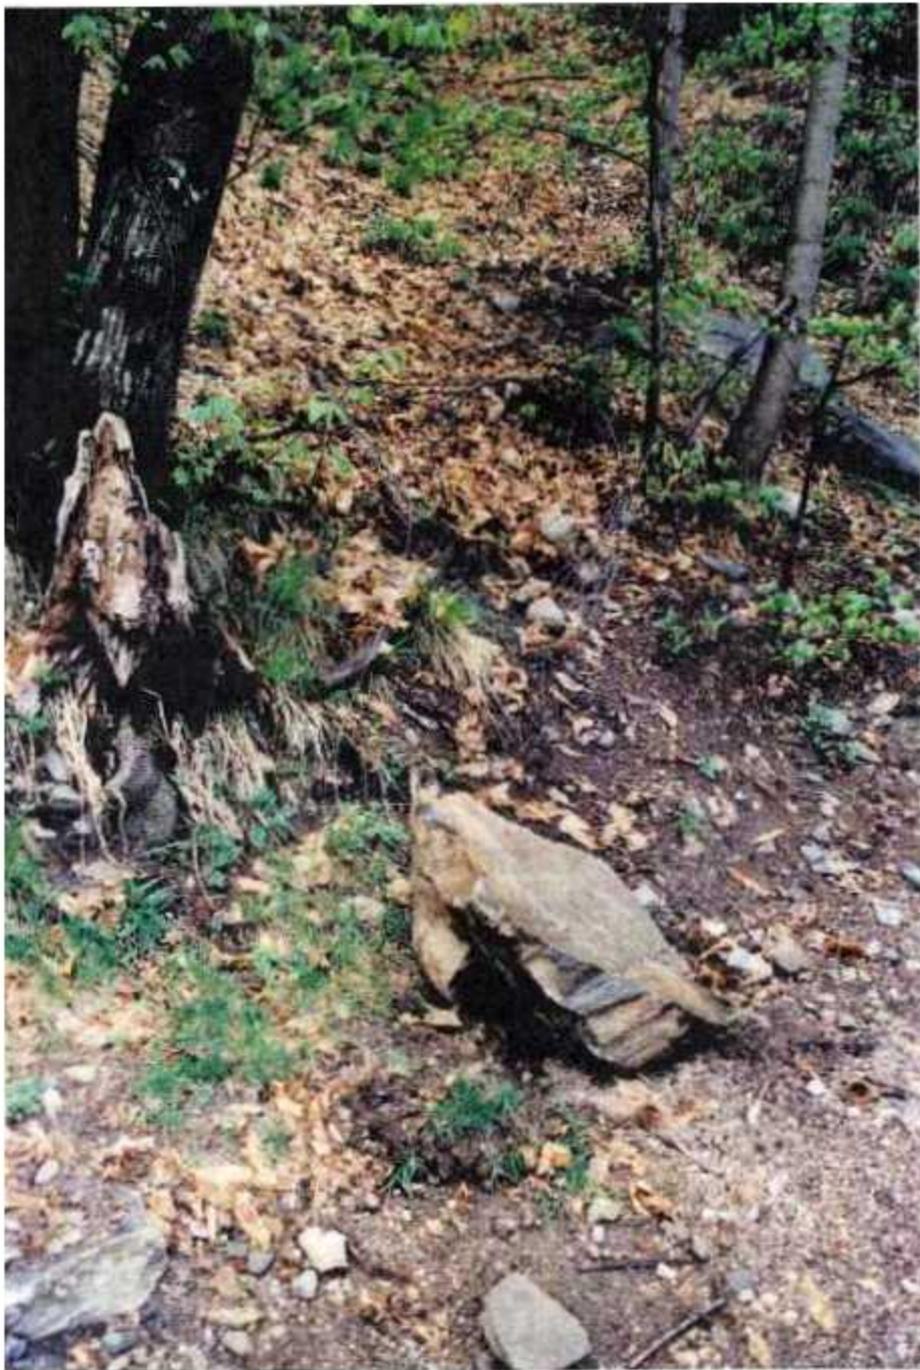
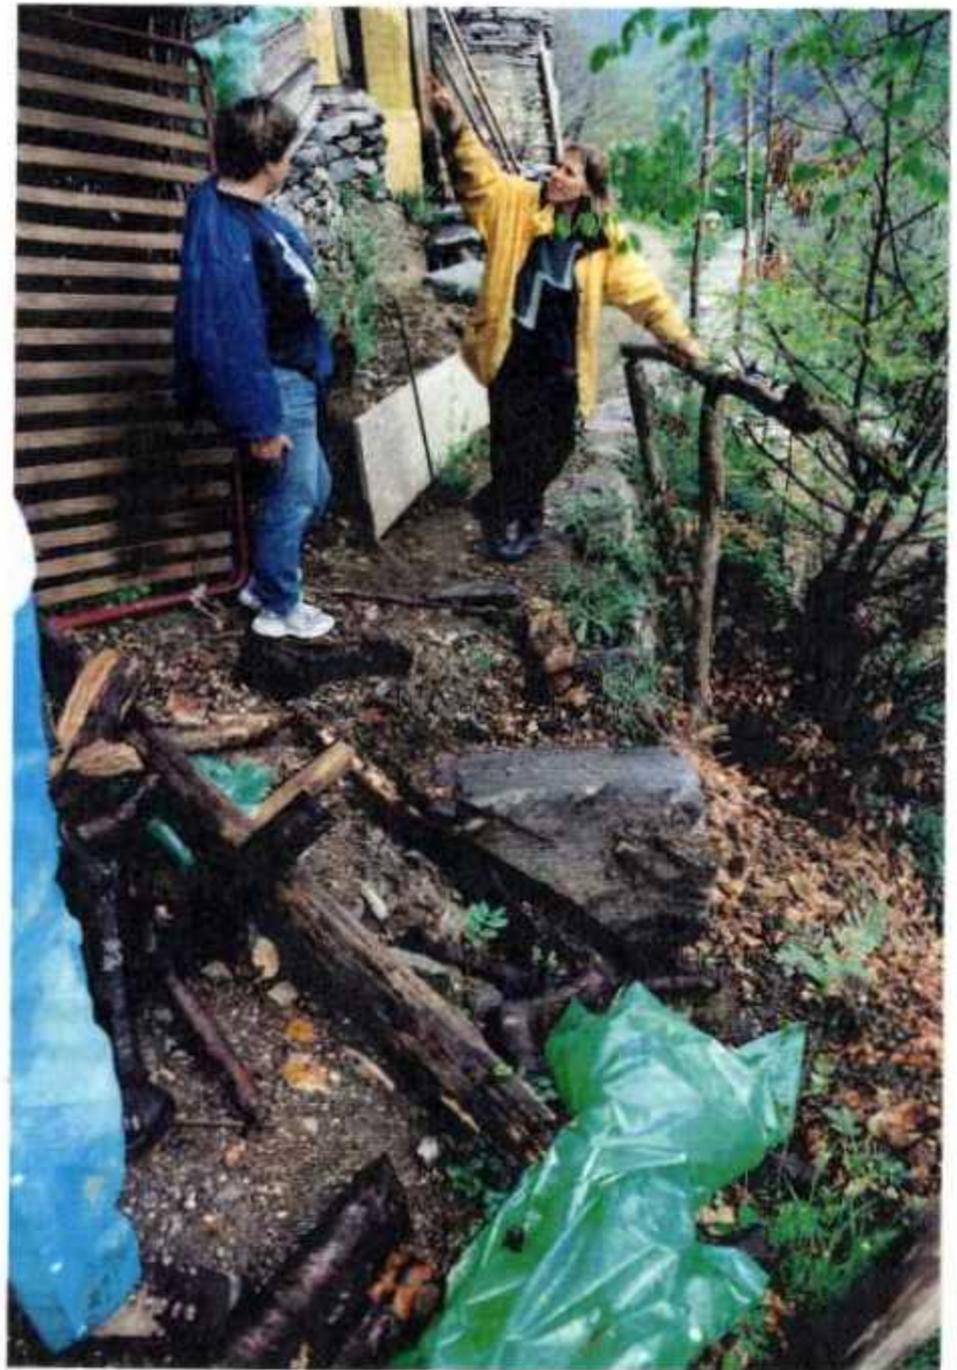
Mobilizzazione di blocchi da un versante morenico, ricoperto da bosco ceduo di circa 50 anni. Altezza dei rimbalzi: circa 1.5 m nei pressi della zona di stacco (tracce d'impatto sui tronchi). L'evento si è prodotto durante una giornata caratterizzata da piogge persistenti. Eseguito un sopralluogo con geol. G. Valenti della Sezione Forestale cantonale il 07.10.2004. Un sasso si è arrestato sul sentiero nei pressi dell'abitazione al mappale n° 429 RFD.

Segnalazioni al Municipio: preoccupazione per il pericolo relativo alla casa ubicata sul mappale n°429 RFD.

Rimozione del materiale dal sentiero comunale.

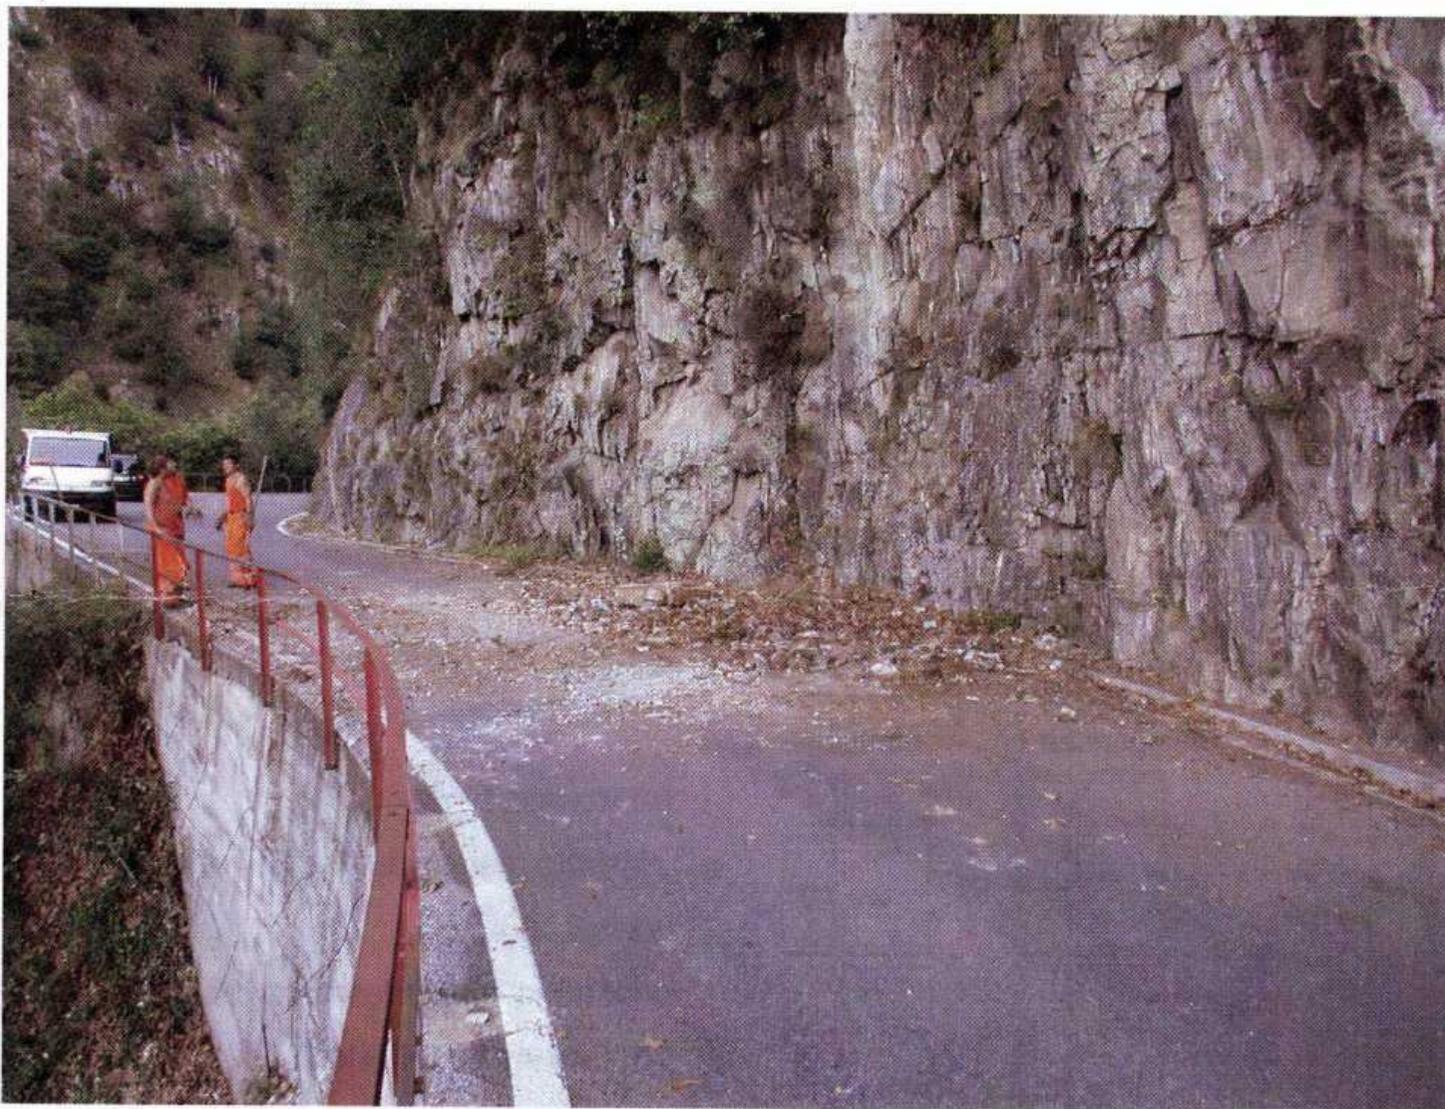
Distacco da una parete rocciosa a lato della strada cantonale di sassi e di un blocco di volume pari a 0.5 mc. Il materiale crollato per un volume totale di circa 1 mc si e' arrestato sulla carreggiata ai piedi della parete.

Interrotta la strada cantonale a causa dei sassi caduti sulla carreggiata.

Lavori di sgombero effettuati dalla squadra operai cantonale. Costi: circa 2000 frs.

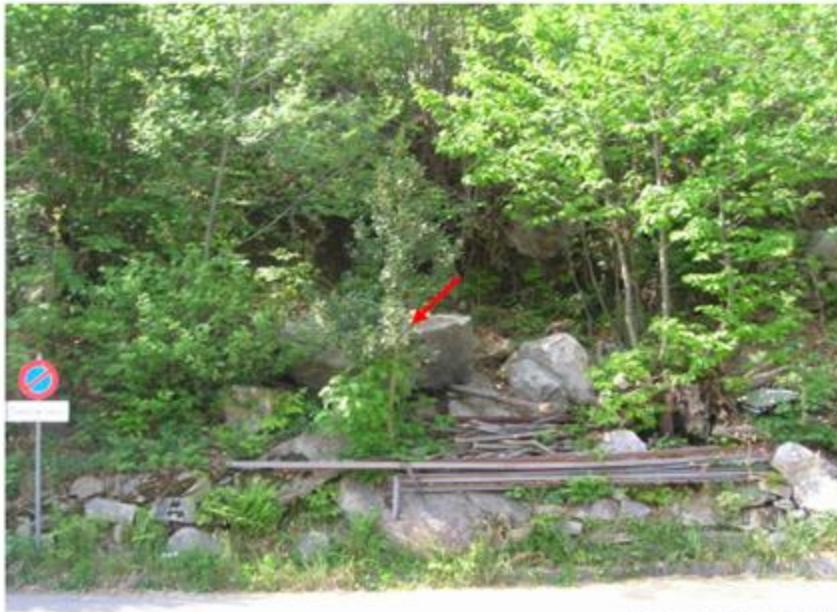
Fig. 1

Detrito di falda. Disalveamento di un masso di 3 mc a monte della piazza di giro. Il masso, scivolando, si è arrestato a ridosso di alcuni tronchi posti trasversalmente. L'evento si è verificato attorno a fine dicembre.

- Un masso di circa 10 mc poggia sopra la nicchia di distacco. In caso di erosione regressiva potrà venire a mancare l'appoggio.

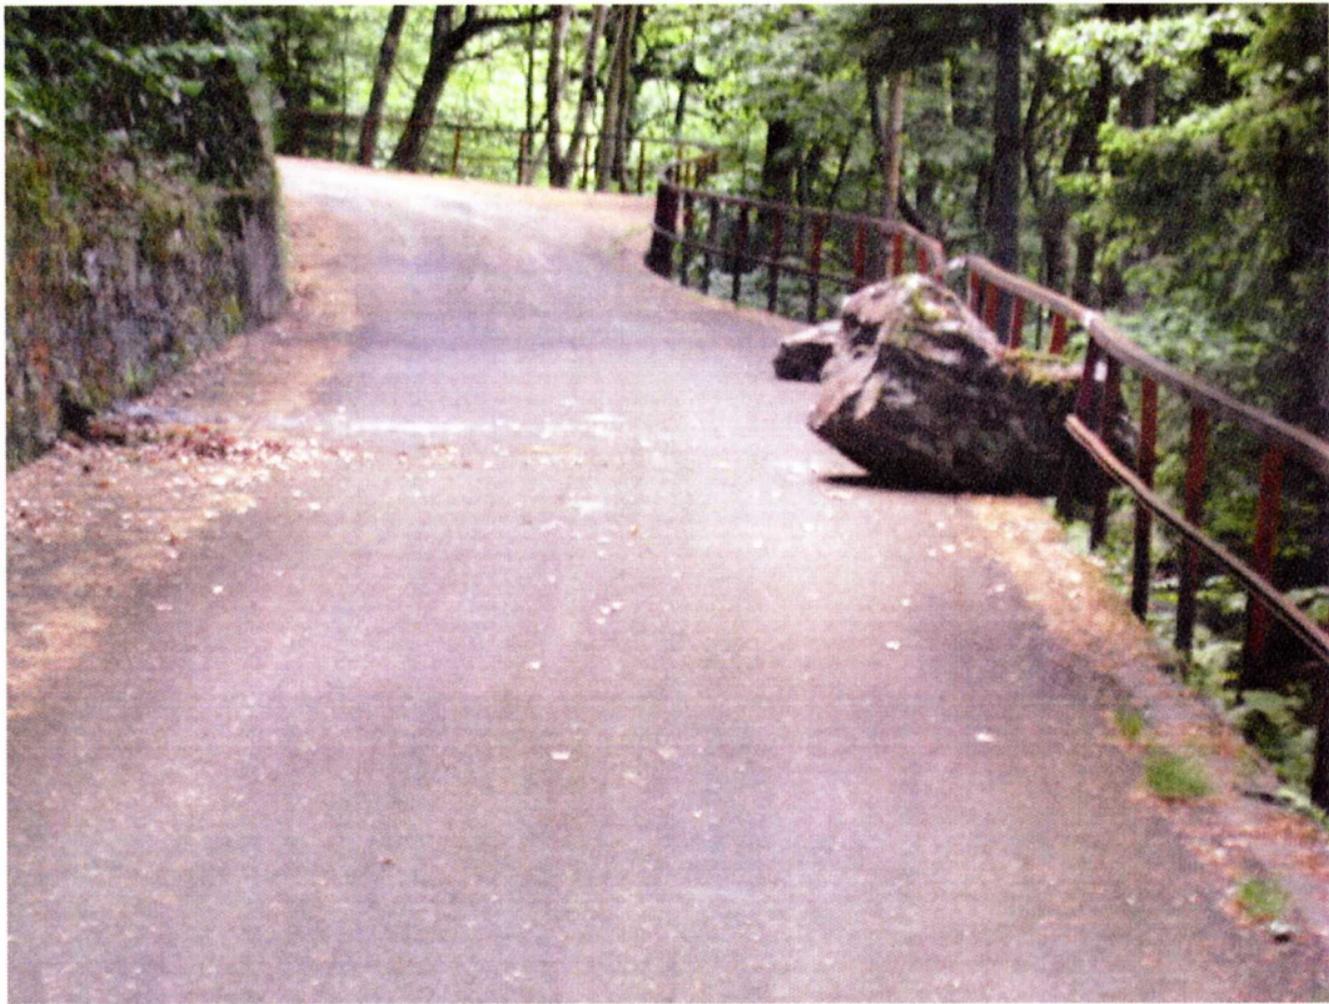
Mobilizzazione di blocchi dal detrito di falda. Bosco misto latifoglie.

Riparazione manto stradale e ringhiera: 2000 frs.

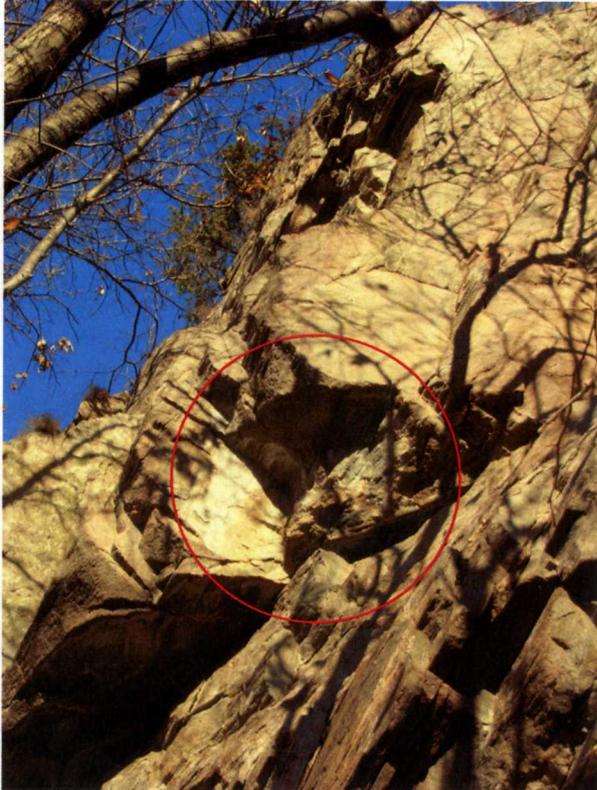
Crollo di circa 0.5 - 1 m³ da una parete rocciosa il cui assetto delle fratture predispone localmente lo stacco di blocchi. La maggior parte del detrito si è arrestato ai piedi della parete da cui è avvenuto lo stacco. Alcuni sassi di dimensioni ridotte si sono arrestati circa 30 m più a valle lungo il sentiero comunale. Blocco di dimensioni maggiori: 0.25 m³. Il crollo non ha minacciato il rustico adibito a casa di vacanza direttamente sottostante la zona di stacco.

Foto 1: Zona di stacco

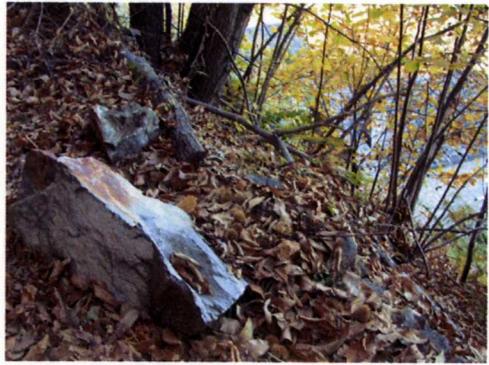
Foto 2: Blocco lungo il versante.

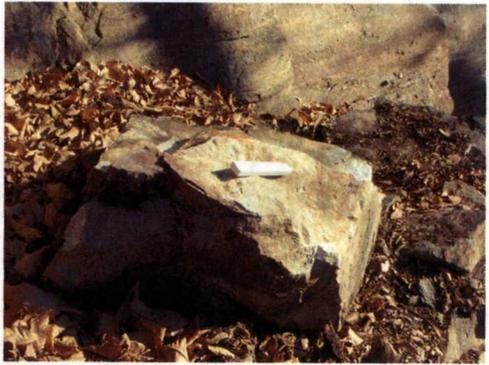
Foto 3: Blocco arrestatosi ai piedi della parete.

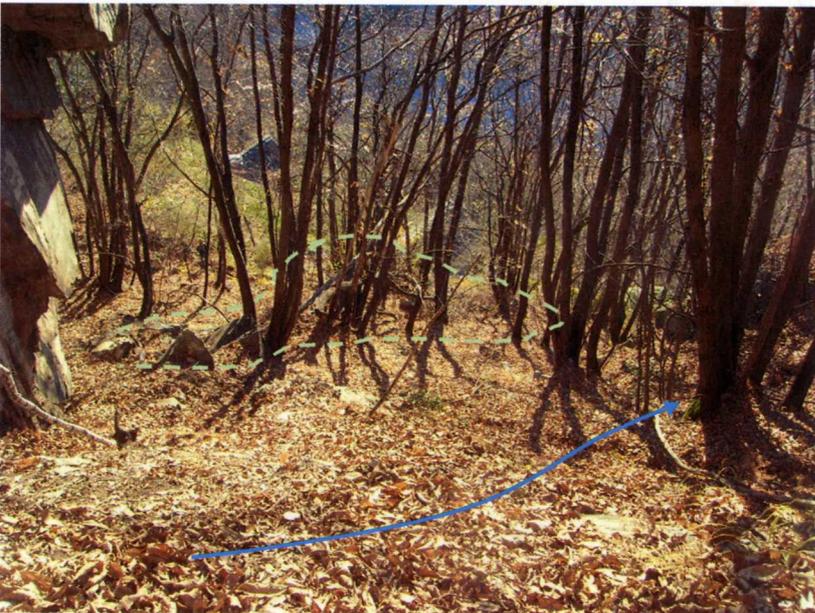
Foto 4: Possibile zona di invasioni di futuri crolli (in verde) e traiettoria più probabile di rotolamento di elementi lapidei (in blu) provenienti dalle pareti rocciose a monte.

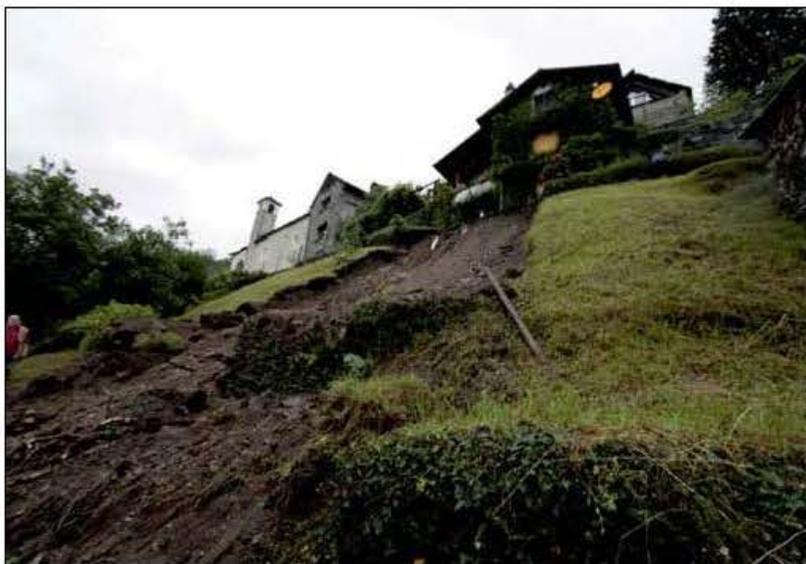
L'orlo di distacco ha intaccato un sentiero comunale e minaccia una costruzione al mappale n° 40.

Zona di distacco a ridosso di un sentiero e di una casa

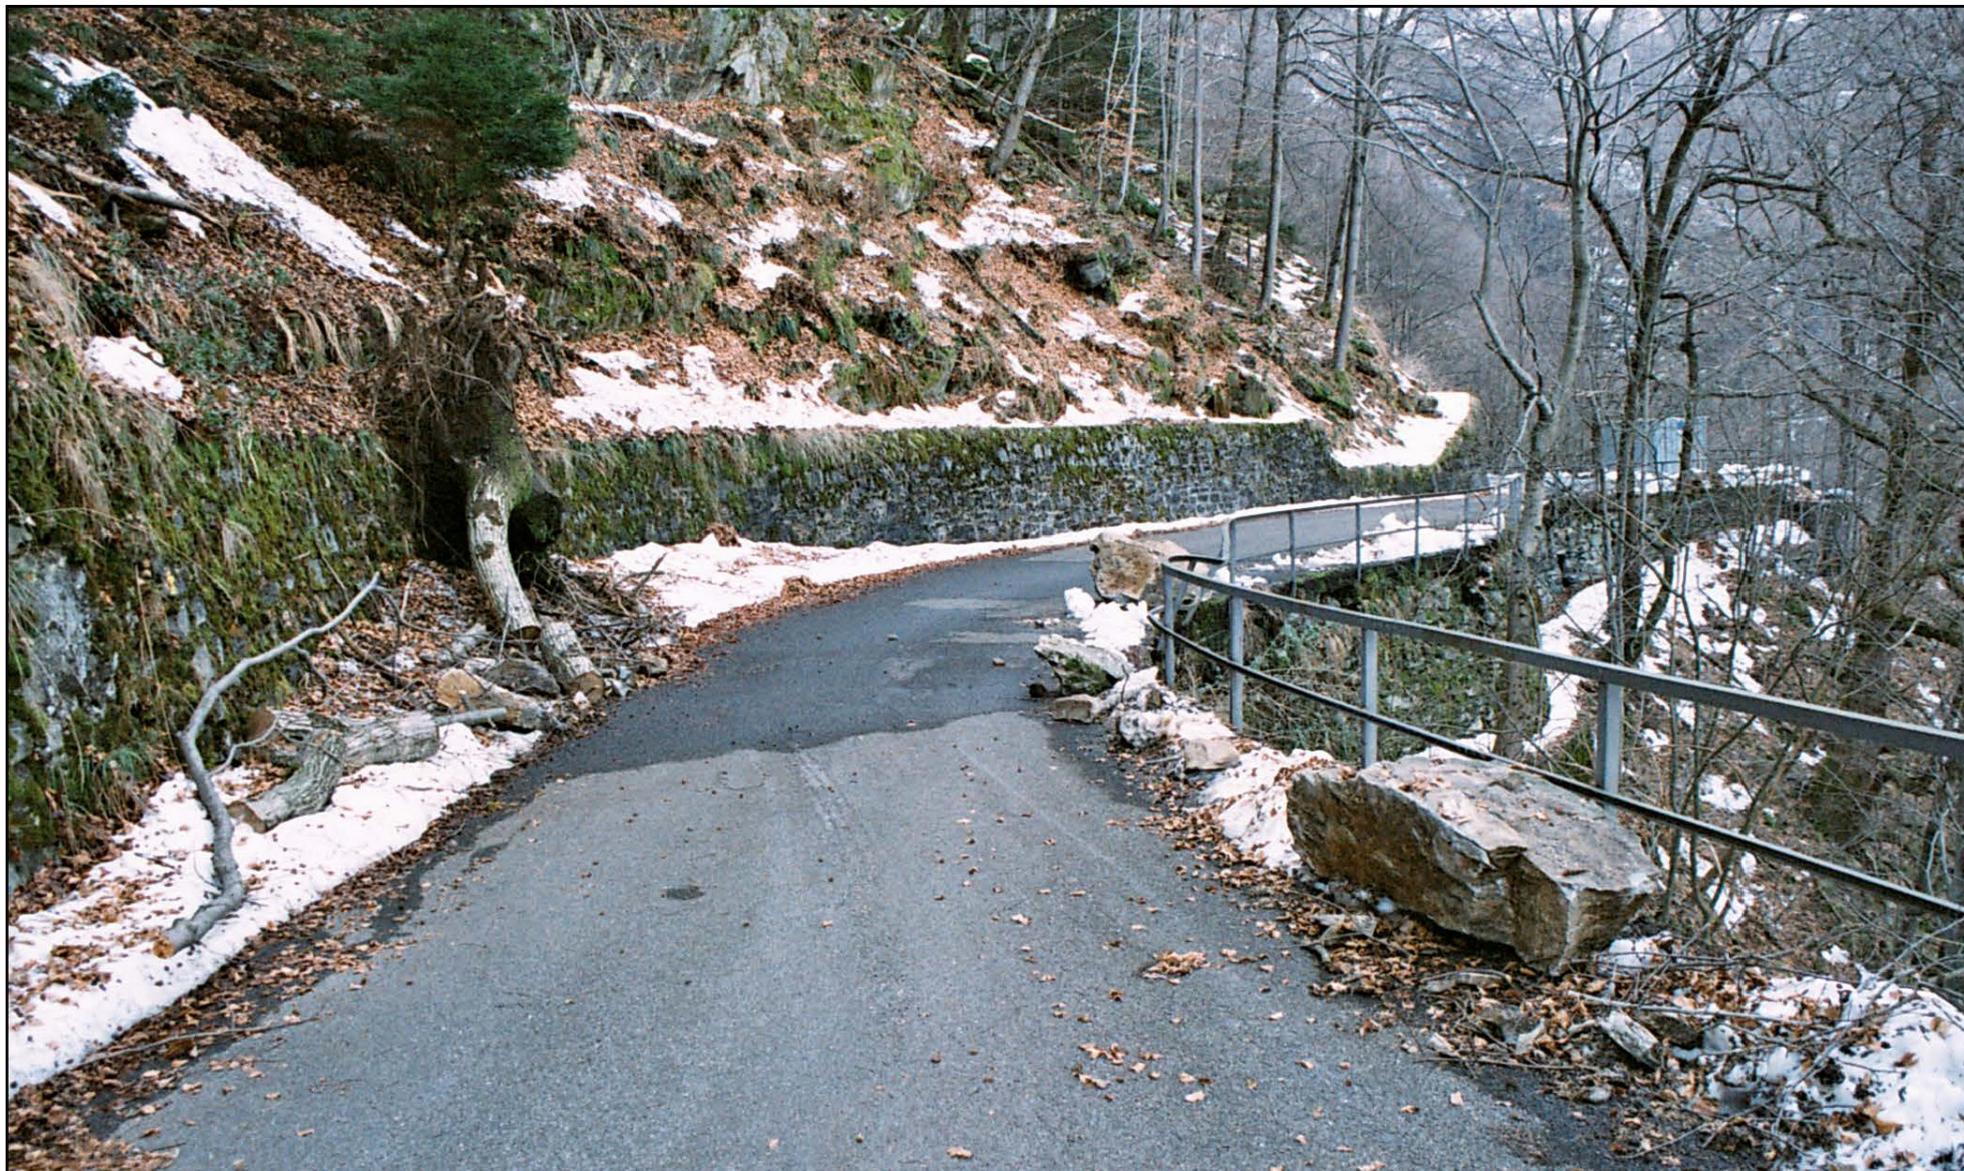
Zona di arresto dei due blocchi.

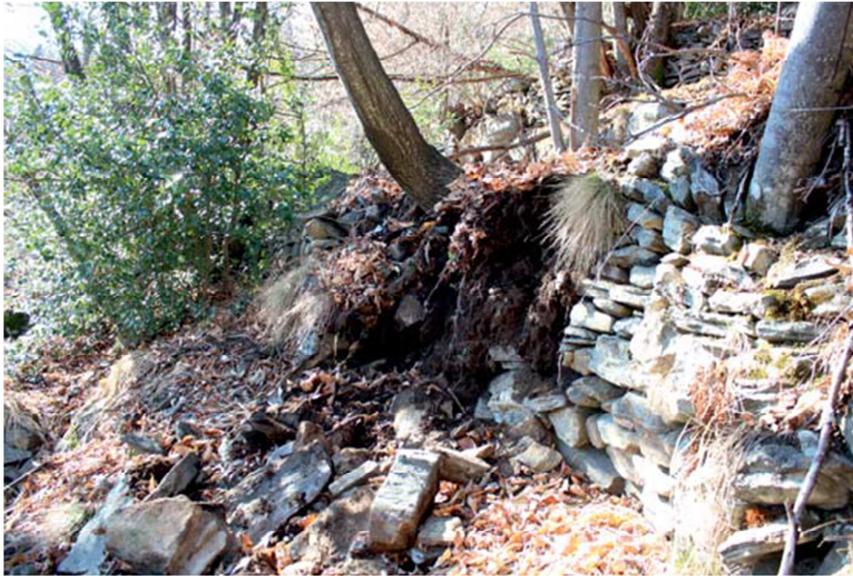
Foto 1. Muro a secco dal quale si sono staccati i sassi (23.02.2016).

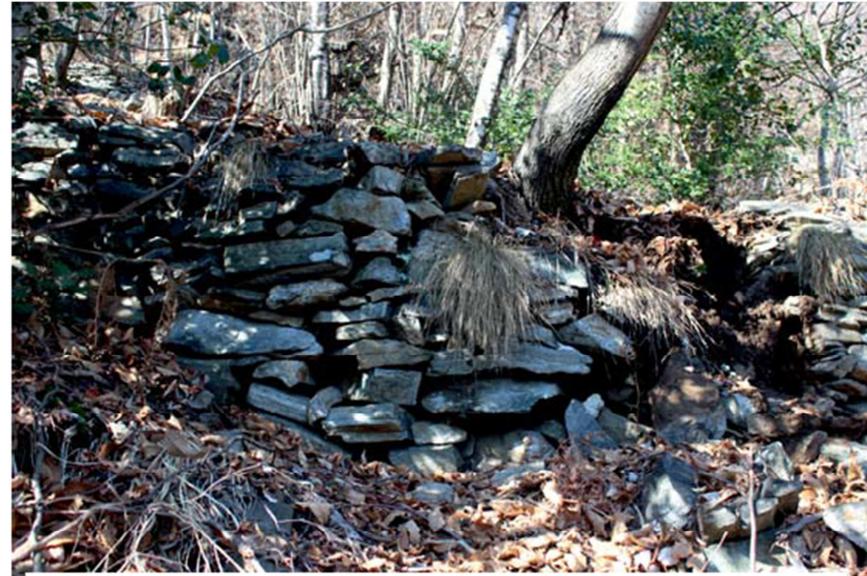
Foto 1. Parte del muro a secco ancora in loco particolarmente instabile (23.02.2016)

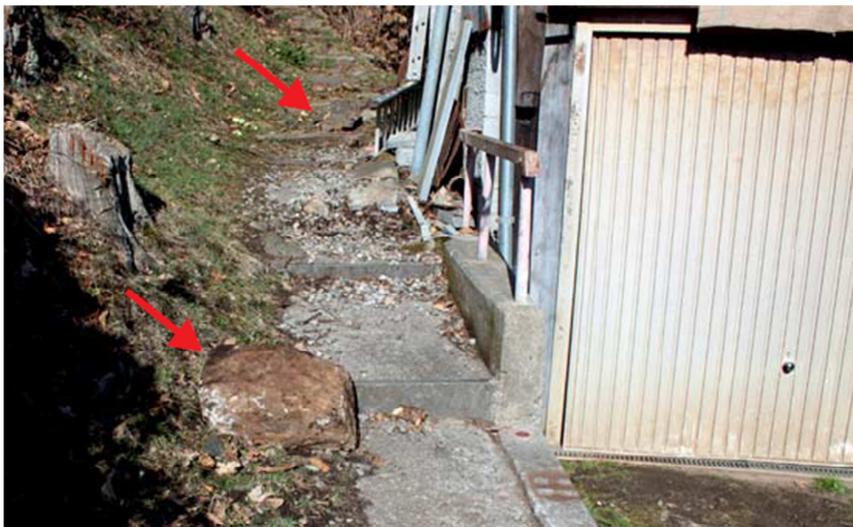
Foto 1. Edificio raggiunto dai corpi lapidei e sassi arrestati lungo il sentiero (freccie rosse). Foto del 23.02.2016.

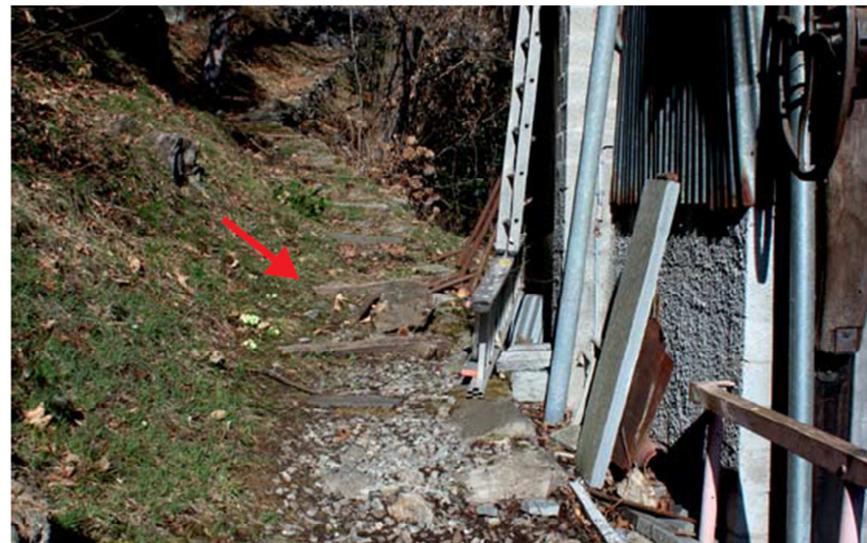
Foto 1. Edificio raggiunto dai corpi lapidei e sasso arrestato lungo il sentiero (freccia rossa). Foto del 23.02.2016.
